# Bauinventar Gemeinde Kaiseraugst

Aktualisierung 2013

**Departement**  
**Bildung, Kultur und Sport**  
Kantonale Denkmalpflege

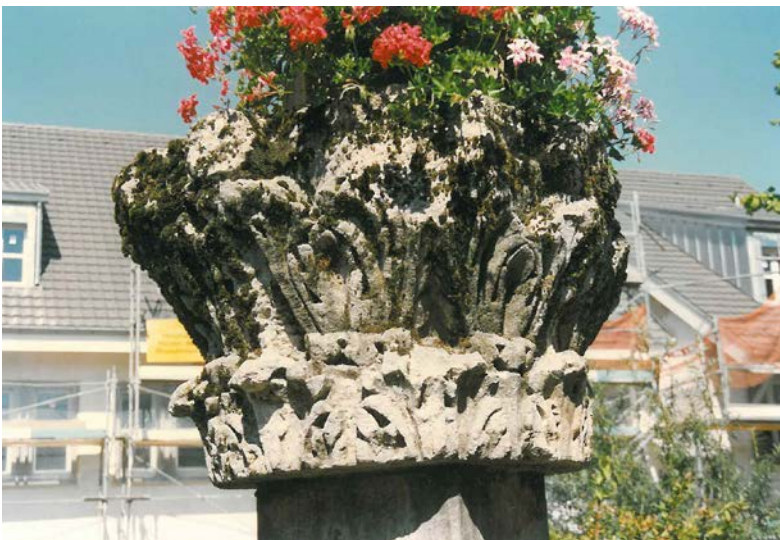
Auf dem Gemeindegebiet verstreut stehen verschiedene römische Architekturfragmente, die als Teile der reichen Bauplastik antiker Gebäude ein Lapidarium bilden. Als Beispiele seien genannt ein mit pflanzlichen Motiven reichskulptiertes Kapitell westlich des Dorfschulhauses und ein Friesfragment mit Profilierung und Konsolenreihe nördlich des Dorfschulhauses.

Ansicht Kapitell (Kurzinventar 1996)

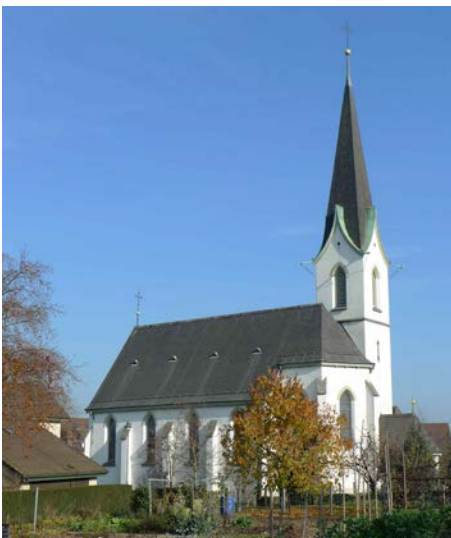
Vom Kirchenarchitekten August Hardegger entworfene neugotische Saalkirche mit eingezogenem Chor, schlankem Chorflankenturm und hohem Spitzhelm mit geschweiften Kupfergiebeln. Im Innern sind die teilvergoldeten Baldachinarchitekturen der ehemaligen drei Altäre und die originale Farbverglasung erhalten. Das gemäss vorgefasstem Stilkonzept errichtete kleine Gotteshaus steht knapp ausserhalb des historischen Dorfkerns und definiert mit dem Pfarrhaus (Bauinventarobjekt KAU907) eine kleine Platzanlage mit Baumbestand.

Ansicht von Südwesten (2011)

Das zwischen Kastellmauer und Bahnlinie in Südausrichtung erstellte Gotteshaus besteht aus einem vierachsigen, rechteckigen Schiff und einem eingezogenen, über vier Seiten eines Sechsecks errichteten Chor. An dessen Ostseite ragt ein quadratischer Turm mit geschweiften Giebeln und hohem, viergratigem Spitzhelm empor. Die Bekrönung aus Kugel und Kreuz findet sich auch über dem Schiffsgiebel und der Vorhalle. Das steile, mit Schieferplatten gedeckte Satteldach der Kirche ist über dem Altarhaus abgewalmt. In den Schiffs- und Chormauern akzentuieren verdachte Strebepfeiler die Intervalle zwischen den schlanken, mit steilen Granitsimsen versehenen Lanzettfenstern. Am Chor sind die Lanzetten der hoch liegenden Traufe entsprechend höher angeordnet als im Schiff. Dem Turm ist südseitig eine kapellenartige Sakristei mit polygonalem Abschluss beige stellt.

Die nördliche Giebelfront gliedern ein von doppelgeschossigen Strebepfeilen flankiertes grosses Rundfenster und zwei übereckgestellte Strebepfeiler an den Langhausecken. Den Eingangsbereich überdecken ein Pultdach und das vorspringende steile Krüppelwalmdach mit sichtbarer Holzkonstruktion. Das Spitzbogenportal mit doppelt gekehltm Granitgewände trägt die Inschrift «Sancto Gallo et Othmaro» im Bogenfeld. Das Türblatt zieren florale Schmiedeeisenbeschläge mit Jugendstilanklang.

1946/48 erfolgte eine erste Innen- und Aussenrenovation. 1976 fand ein durchgreifender Umbau im Innern in Sinne des 2. Vatikanischen Konzils statt. Dabei wurden von der ursprünglichen Ausstattung die Kanzel, die Chorschranke, die Altarmensen und die Tapisseriemalerei im Chor entfernt. Die Firma Graf, Sursee, lieferte die Orgel. Gleichzeitig mit Kaiseraugst ist die ebenfalls von Hardegger entworfene röm.-kath. Kirche in Zuzgen (Kantonales Denkmalschutzobjekt ZUZ002) entstanden. Dort ist die neugotische Ausstattung in ihrem Zusammenspiel von Schnitzaltären und vorhangförmigen Wandmalereien integral erhalten geblieben.

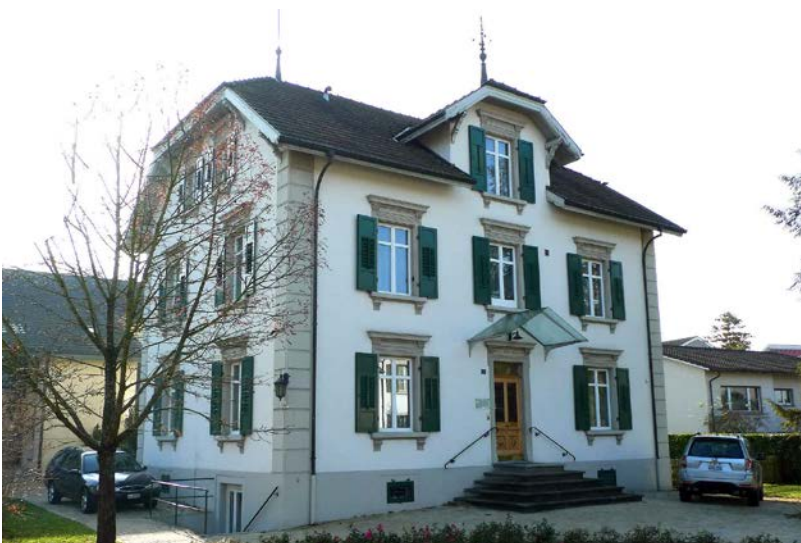
Vermutlich von Baumeister Adolf Natterer für den Lehrer Johann Schmid erbautes Wohnhaus von 1901, welches bereits 1903 als Pfarrhaus für die neue röm.-katholische Pfarrkirche (Bauinventar-objekt KAU006) umgenutzt wurde. Der mit klassizistischen Gewänden geschmückte Mauerbau unter Halb-walmdach hat wesentliche bauzeitliche Elemente wie die Dachzier und das schöne Türblatt des Hauseingangs bewahrt.

Ansicht von Norden (2011)

Das Pfarrhaus, das mit seiner dreiachsigen Trauf- und Eingangsfront nach Norden Richtung Dorf blickt, ist ein zweistöckiger verputzter Mauerbau mit einfacher Volumetrie und schwach geneigtem Halbwalmdach. Ein Zwerchhaus überhöht die Mittelachse mit Hauseingang und Freitreppe. Gequaderte Lisenen und ein grau abgesetztes Sockelband rahmen die weisse Fläche des Putzgrunds ein. Auf diesem kommen die profilierten Zementguss-Fenstergewände schön zur Geltung. Auffällig sind die gerillten Volutenkonsolen unter den Fensterverdachungen und den Fensterbänken. Das Türblatt des Hauseingangs ist mitsamt der Fenstervergitterungen original erhalten. Die Inschrift am Türsturz lautet "PORTA PATET MAGIS COR" (Die Tür steht offen, mehr noch das Herz). Im Erdgeschoss liegen gemäss Kurzinventar von 1996 beidseits eines Mittelgangs die Pfarreibüros. Das südseitig gelegene Treppenhaus erschliesst die Wohnung im Obergeschoss.

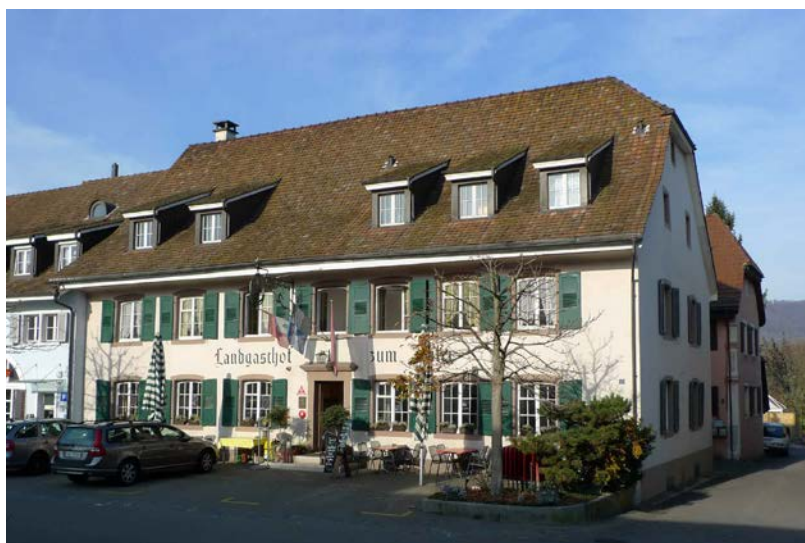
Das Gasthaus zum Adler, das in seiner heutigen Gestalt aus der Zeit um 1800 stammt und im Ortsbild eine wichtige Stellung einnimmt, ist ein in seinem äusseren Erscheinungsbild weitgehend intakt erhaltener spätbarocker Mauerbau mit mächtigem Giebeldach, ocker gefassten Stichbogenrahmungen und aufwendig gearbeitetem Hausteinportal. Prunkstück der Gaststube ist ein Kastenofen mit Sitzkunst, den hübsch bemalte Zierkacheln aus dem Jahr 1803 schmücken. Das Empire-Wirtshausschild steht unter kantonalem Schutz (Kantonales Denkmalschutzobjekt KAU003).

Ansicht von Süden (2011)

Im Inneren lässt eine massive Quermauer östlich des Eingangs vermuten, dass an einen älteren vierachsigen Hausteil im Westen nachträglich ein dreiachsiger Ostteil angefügt oder in den Grundriss einbezogen wurde. Am Platz des Ostteils könnte gemäss Ortsgeschichte das frühere Flösser-Zollhaus gestanden haben [1]. In der modernisierten Gaststube findet sich am neu aufgesetzten Kastenofen mit Sitzkunst ein weissgrundiger Zierfries mit der Jahrzahl "1803" und der Signatur «HF» an der Kachelleiste, welche wohl auf den Aarauer Hafner Hans Jakob Fischer (1746-1809) hinweist, dem die sehr ähnlich komponierten Frieskacheln am Ofen im Haus Vers. Nr. 156 in Menziken (Kurzinventarobjekt MEN909) zugeschrieben werden. Die von Blattranken gerahmten Kacheln zeigen in blauer Farbe qualitativvolle idyllische Landschaftsprospekte und ländliche Genreszenen.

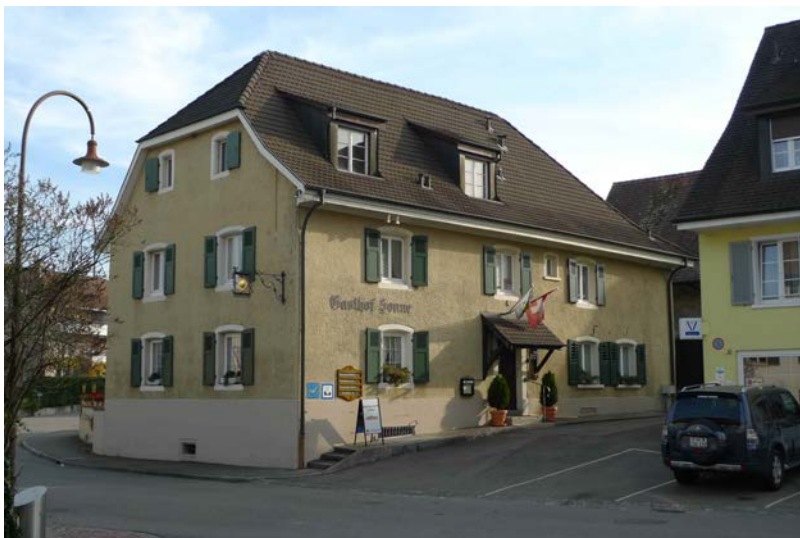
Das Gasthaus zur Sonne ist ein spätbarocker Mauerbau des frühen 19. Jahrhunderts, dessen äussere Form und charakteristische Stichbogenbefensterung erhalten sind. Ortsbildlich prägt er mit seiner markanten, riegelartigen Stellung den Strassenraum am östlichen Dorfeingang.

Ansicht von Westen (2011)

Das Gasthaus zur Sonne ragt am östlichen Ausgang des Dorfkerns als riegelartiger Baukörper über die südliche Häuserzeile hinaus und nimmt damit eine wichtige Stellung im Ortsbild ein. Der östlichen Trauffassade ist eine eingefriedete Gartenwirtschaft mit zwei Rosskastanien vorgelagert. Den aus verputzten Bruchsteinmauern zweigeschossig aufgeführten Bau prägt die spätbarocke Befensterung mit regelmässig angelegten Stichbogenlichtern. Das heutige Wirtshausschild aus dem späteren 19. Jh. stammt aus dem Elsass. Das knappe, geknickte Dach besitzt über der zweiachsigen nördlichen Giebelfront einen Teilwalm, während rückwärtig der Walm voll ausgebildet ist und ehemals eine hölzerne Laubenfront schützte. Die rückwärtige Laubenfront wurde später wie der ostseitig angehängte Schopf ummauert. Um 1975 sanierte man die Sparrendachkonstruktion mit Aufschieblingen auf liegendem Stuhl und liess Schleppgauben einsetzen. Erneuert wurde vorgängig schon der ursprünglich mit einer Holzbalkendecke versehene Keller. Das Erdgeschoss beherbergt neben der strassenseitigen Gaststube und der Küche ein rückwärtiges Söli. Der westliche Hauseingang öffnet sich auf einen Stichgang mit Treppenhaus. Im Obergeschoss sind die Wirtewohnung und einige Gästezimmer untergebracht.

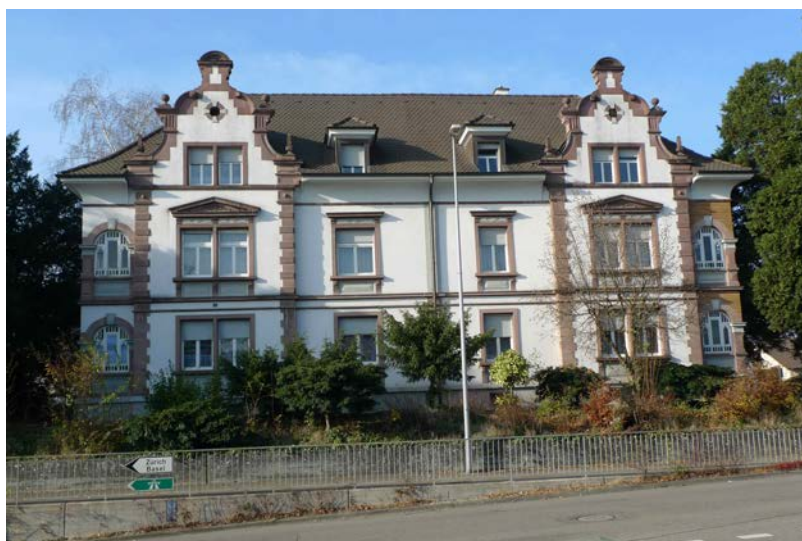
Das 1910/15 nach Plänen des Baumeisters Adolf Natterer errichtete Doppelmehrfamilienhaus ist ein origineller historistischer Putzbau mit zwei Ziergiebeln und reicher Kunststeingliederung. Stuckaturen, farbige Zementplattenbeläge und gestemmte Türblätter, wie sie zur Ausstattung damaliger Miethäuser gehörten, sind im Innern erhalten. Zwei Gartenpavillons bereichern die abwechslungsreich bepflanzte Gartenanlage.

Ansicht von Osten (2011)

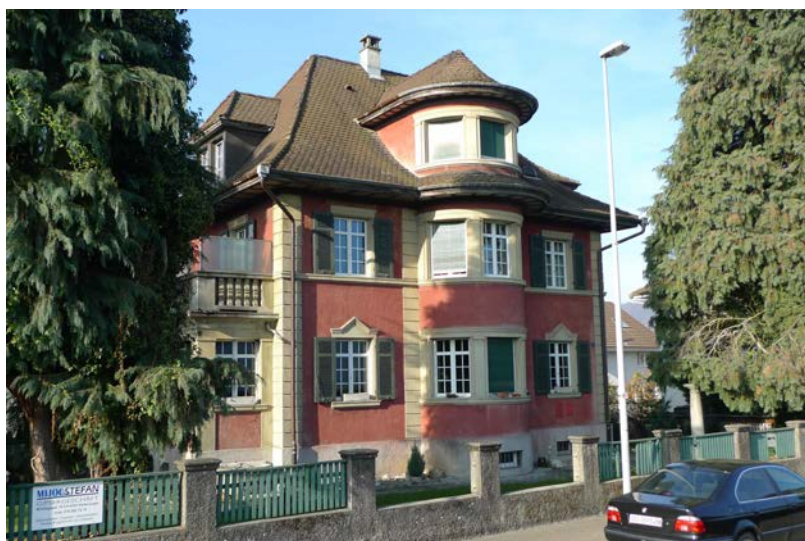
Die von Baumeister Adolf Natterer für Traugott und Paul Natterer errichtete Villa ist ein kraftvoller Wohnbau der späten 1920er Jahre, welcher unter Verwandlung traditioneller Gestaltungselemente in Volumetrie und Detailformen zu einer damals zeitgemässen Formensprache fand. Der rot verputzte Baukörper mit markantem, halbrund vortretendem Frontturm bewahrt im Innern Teile der bauzeitlichen Ausstattung wie Kastenöfen, Tafelparkette und Stuckdecken.

Ansicht von Südosten (2011)

Das Erdgeschoss umfasst um ein Vestibül gruppiert das Esszimmer und das Herrenzimmer auf der Ostseite sowie Küche, Bad und ein Schlafzimmer auf der Westseite. Der Grundriss des Obergeschosses ist identisch. Im Dachgeschoss sind ein Turmzimmer und Dienstenräume untergebracht. Der Innenausbau der Bauzeit wie Tafelparkette und Gipsdecken mit schlichten Stuckprofilen in Art-Déco-Anklängen sind im wesentlichen erhalten. Die bunt verzierten Kastenöfen aus dem Jahr 1928 stammen von Hafner Zahner aus Rheinfelden, welcher wohl auch die im Haus befindliche Vase mit Baumeister-emblemen und Inschrift "1928" geschaffen hat. Rückwärtig wurde möglicherweise nachträglich übereck ein Balkonanbau mit Gartenabgang angebracht.

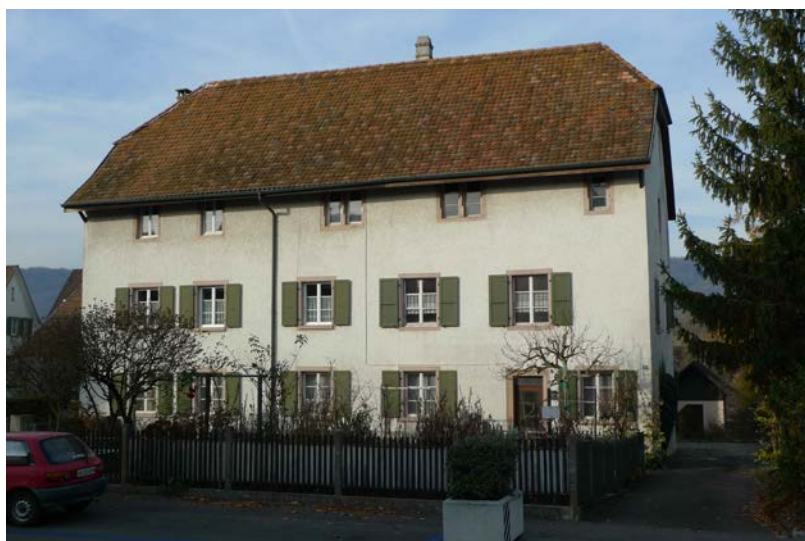
Die benachbarten Häuser überragender, dreigeschossiger Mauerbau aus der zweiten Hälfte des 16. Jahrhunderts. Das im Volksmund "Kaserne" genannte Gebäude nimmt in der bäuerlich geprägten Dorfbauweise von Kaiseraugst eine Sonderstellung ein. Als Seltenheit haben sich im niedrigen zweiten Obergeschoss russgeschwätzte Vorratskammern und die teils gekuppelten Fenster mit gekehlten Gewänden erhalten. Der dendrochronologisch untersuchte Dachstuhl verrät, dass das Gebäude aus einem Kernbau von 1557/58 und einer zweiachsigen westlichen Erweiterung von 1595 besteht. Bemerkenswert ist auch das grosse Kellergewölbe mit tonnengewölbtem Kellerhals unter dem Ostteil.

Ansicht von Süden (2011)

Der Baukörper ist aus dicken verputzten Bruchsteinmauern aufgeführt und trägt ein geknicktes Halbwalmdach, welches allseits nur knapp vorsteht. Die unregelmässig angeordneten, teils einfachen, teils gekuppelten oder dreilichtigen Fensteröffnungen des 2. Obergeschosses und der gemauerten Giebelfelder stammen aus der Bauzeit. Ihre spätgotisch gekehlten Gewände sind teilweise mit kleinen Voluten geschmückt. Die bereits erwähnte Jahreszahl 1597 hat sich an einem Fenstersturz am 1. Obergeschoss der östlichen Gebäudehälfte erhalten. Die etwas grösseren, gefalzten Fensteröffnungen am Erdgeschoss und am 1. Obergeschoss sind das Resultat der systematischen spätklassizistischen Überformung.

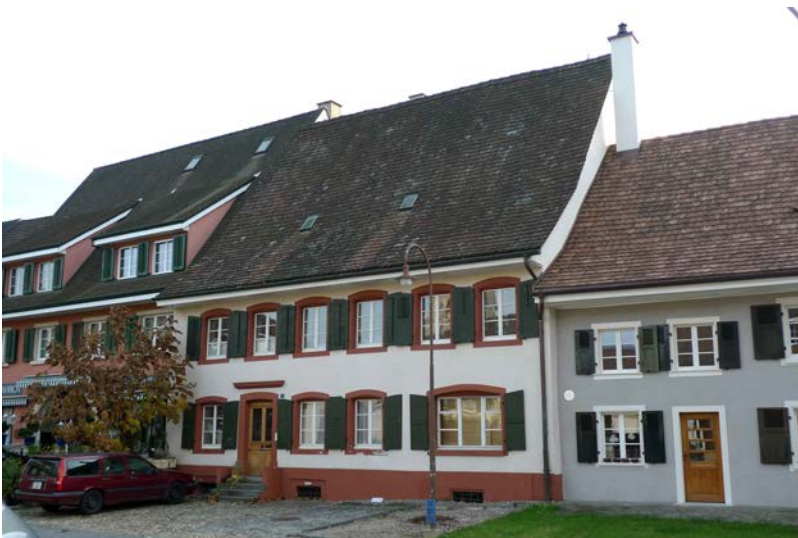
In seiner äusseren Erscheinung weitgehend intakter Wohnteil eines um 1800 errichteten bäuerlichen Vielzweckbaus. Die stattliche Gassenfassade weist am Obergeschoss sechs Stichbogenfenster mit Jalousieläden auf, darüber erhebt sich ein steiles geknicktes Satteldach mit ausserordentlich weit gespanntem liegendem Stuhl. Mit dem imposanten Gebäude ist ein prägendes Element der historischen Kernbebauung von Kaiseraugst erhalten geblieben.

Ansicht von Norden (2011)

Der erhalten gebliebene Wohnteil des ehemaligen Vielzweckbaus erhebt sich als stattlicher zweigeschossiger Mauerbau unter steilem, geknicktem Satteldach. Das Bruchsteinmauerwerk der Gassenfassade scheint unter dem heutigen Anstrich noch historische Putzschichten aufzuweisen. Die schmucke spätbarocke Befensterung mit gefälzten, rot gefassten Rahmungen kontrastiert mit dem weissen Putzanstrich. Für den Hauseingang wählte man einen segmentbogigen Sturz, der wohl später mit einer profilierten klassizistischen Gesimsbekrönung ergänzt wurde.

Die Sparrendachkonstruktion ist auf liegenden Stuhljochen ausserordentlich weit gespannt, weshalb man zwischen Spannriegel und Kehlbalken ein Mittellängsrähm einzog. Im Gegensatz zu den aus Bruchsteinen aufgeführten Umfassungsmauern ist der Giebel in Fachwerk erstellt.

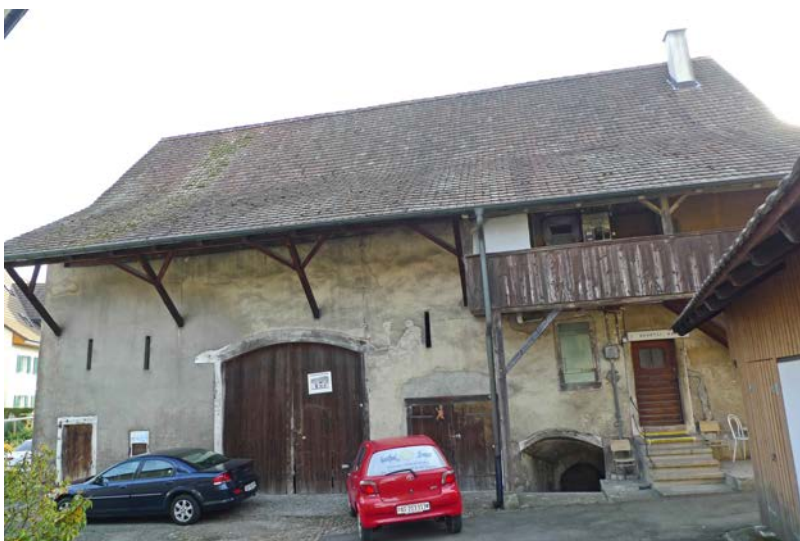
Das 1813 errichtete Bauernhaus ist ein langgestreckter Mauerbau unter durchlaufendem, geknicktem Satteldach. Das Gebäude liegt mit seinem bescheidenen zweiachsigen Wohnteil im Bereich der östlichen Flankenmauer des castrum rauracense. Der quergestellte Gewölbekeller mit überwölbtem Kellerhals weist ein gefastetes Rundbogengewände aus Tuffstein auf und dürfte von einem Vorgängerbau stammen. Im Übrigen stellt das in seinem äusseren Erscheinungsbild intakte Haus ein anschauliches Beispiel lokaler bäuerlicher Bautradition dar.

Ansicht von Norden (2011)

Das Bauernhaus steht in der zweiten Reihe der Dorfstrassenbebauung hinter dem Gasthaus "Sonne" (Bauinventarobjekt KAU909). Das aus Bruchsteinmauern aufgeführte Vielzweckgebäude ruht unter einem durchlaufenden, leicht geknickten Sparrendach mit Aufschieblingen auf liegenden Stuhljochen. Der zweigeschossige Wohnteil zeigt im Bereich der südlichen Stubenfront zwei Achsen holzgefasster Rechteckfenster mit Ladenfalz. Giebelseitig sind die Fenstergewände in Zementguss erneuert worden. Über die nördliche, hofseitige Trauffassade erstreckt sich am Obergeschoss eine Laube auf hölzernen Pfosten. Die zugehörige Aussentreppe erlaubt eine separate Erschliessung des Obergeschosses. Der nordseitige Hauseingang öffnet sich auf einen Stichgang. Die Küche, eine Kammer (später Badezimmer) und der Korridor nehmen das Hinterhaus ein. Stube und Nebenstube besetzen das südseitige Vorderhaus. Die untere Stube bewahrt einen hellblauen Kastenofen mit Sitzkunst auf hübsch skulptierten Ofenfüssen wohl aus der Mitte des 19. Jh. Die Türe zur oberen Wohnung, die nicht besichtigt werden konnte, zeigt eine waagrechte Aufdoppelung. Neben dem Hauseingang liegt der Abgang zu einem tonnengewölbten Keller. Ein segmentbogiges Sturzholz fasst die Öffnung des langgestreckten gewölbten Kellerhalses. Das gefaste Rundbogengewände am Kellereingang ist aus Tuffstein gehauen. Das Kellergewölbe liegt quer zum First.

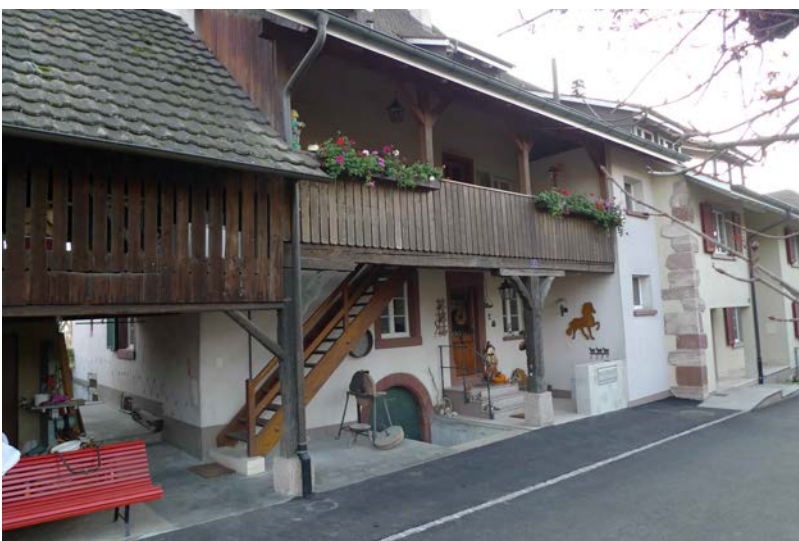
Der 1577 datierte Wohnteil eines ehemaligen Bauernhauses ist ein steilgiebliger spätgotischer Mauerbau mit teilweise erhaltenen, gekehlten Fensteröffnungen aus der Bauzeit und einer 1666 angefügten Laubenfront. Baugeschichtlich ist das Gebäude hochinteressant, da bei seiner Errichtung ein spätmittelalterlicher Turmspeicher mit gotischer Spitzbogenbefensterung integriert wurde.

Ansicht von Nordosten (2011)

Das im Winkel zwischen Allmendgasse und Lindengasse stehende Wohnhaus, das am Türsturz in das Jahr 1577 datiert ist, wurde 1990/91 renoviert. Anstelle der westlich angrenzenden Scheune aus dem Jahr 1765 errichtete man ein neues Mehrfamilienhaus. Über Aussehen und Grundriss von Wohnhaus und Scheune geben die Bestandesaufnahmen der Bauernhausforschung von 1965 Auskunft [1]. Im Bereich der Scheune und des südlich vorgelagerten Gartens konnte 1990 eine archäologische Grabung vorgenommen werden, welche Spuren zahlreicher Gruben und Grubenhäuser des Hoch- und Spätmittelalters zutage förderte [2]. Dem späten Mittelalter kann ein steinerner Speicherbau zugeordnet werden, der in das Wohnhaus von 1577 integriert wurde und somit als ältester erhaltener Profanbau der nachrömischen Zeit in Kaiseraugst angesprochen werden kann [3].

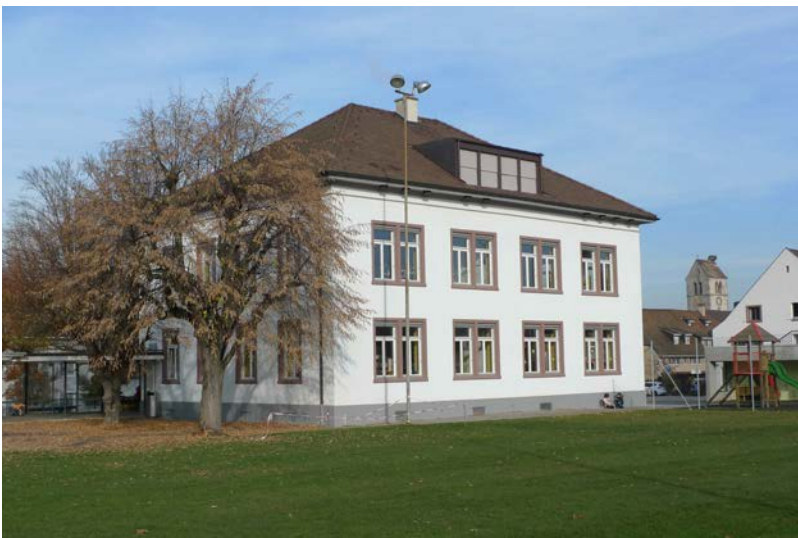
Das 1900/01 vom Villiger Architekten Hans Baumann erbaute Schul- und Gemeindehaus ist ein freistehender spätklassizistischer Putzbau mit streng achsialer Fassadengliederung. Als Solitär mit starker ortsräumlicher Ausstrahlung besetzt er den südwestlichen Quadranten des ehemaligen castrum rauracense, welcher nebst der Schulanlage noch eine unterirdische Parkgarage aus dem Jahr 2011 birgt.

Ansicht von Südwesten (2011)

Weil im alten Schulhaus von 1821 am Fähreplatz ein chronischer Mangel an Unterrichtsräumen herrschte, wurde 1900-01 zwischen Dorfstrasse und "Heidemur" ein neues Schulhaus erstellt. Der grosszügig geplante Bau umfasste in seiner ursprünglichen Konzeption neben drei Schulzimmern mit je 90 m<sup>2</sup> Grundfläche ein Zimmer für die Arbeitsschule, das gleichzeitig als Versammlungslokal diente, einen Archivraum, die Gemeindekanzlei und eine Abwartswohnung [1]. Renovationen fanden 1935/36 und 2007/08 statt, wobei das Äussere des Baus seine schlichte, aber eindruckliche Ausstrahlung bewahren konnte.

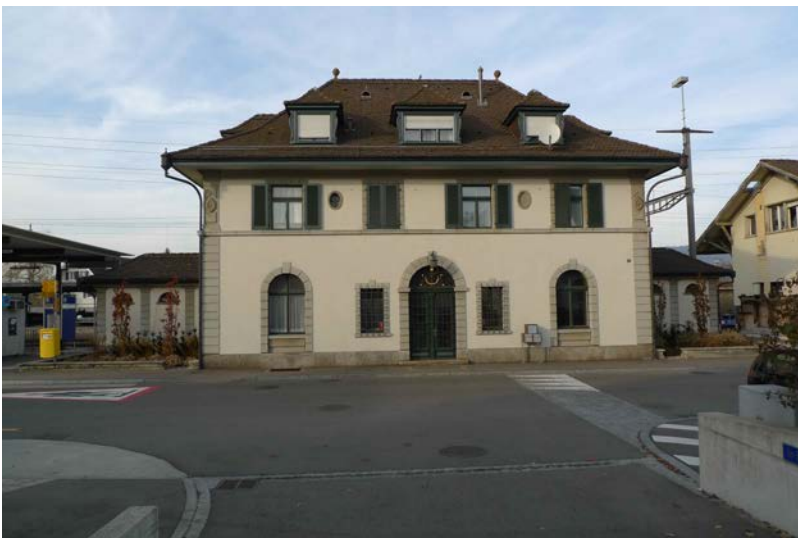
Das 1920/21 nach Plänen des renommierten Brugger Architekten Albert Froelich durch Baumeister Adolf Natterer errichtete Aufnahmegebäude des Bahnhofs Kaiseraugst ist ein kraftvoll instrumentierter Neubarockbau unter geknicktem Walmdach. Begleitet wird der Bau vom ersten Stationsgebäude von 1875, welches gleichzeitig auch als Güterschuppen diente.

Ansicht von Südosten (2011)

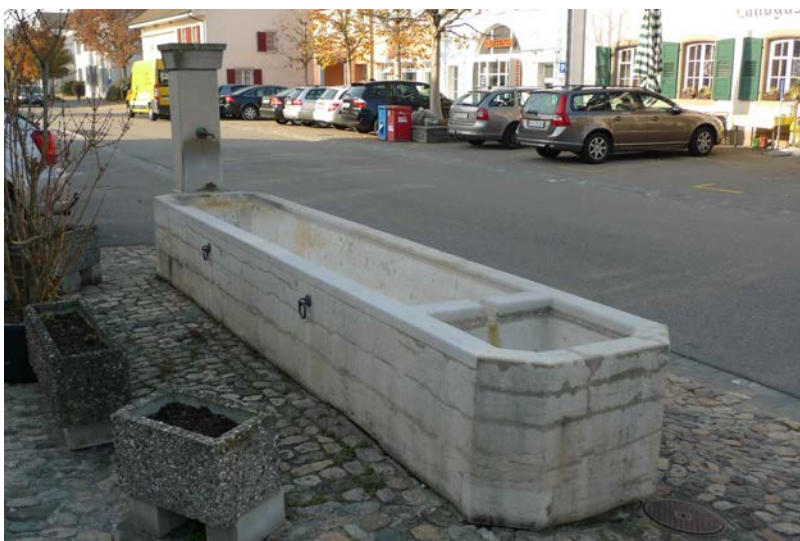
Langgestreckter Brunnen aus Solothurner Kalkstein. Der aus einem Werkstück gearbeitete Trog, in den ein separates Ablaufbecken integriert ist, trägt in einer Kartusche die Jahrzahl 1863. Beidseits der Inschrift sind Anbinderinge aus Eisen eingelassen. Der Stock ist jüngeren Datums. Der Brunnen ist der mittlere von ehemals drei öffentlichen Brunnen, aus denen das Wasser für die Haushaltungen bezogen werden musste. Auf Beschluss der Gemeinde sollte der damals hölzerne Brunntrog schon 1844 durch einen steinernen ersetzt werden, was aus finanziellen Überlegungen aber erst 1863 geschah [1]. Der Brunnen bereichert den Kernbereich des Dorfes vor dem Haus Dorfstrasse 24.

Ansicht (2011)

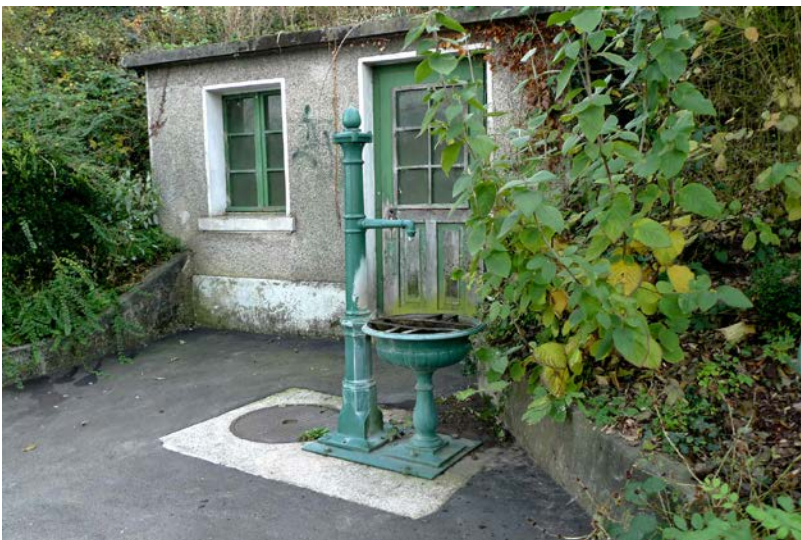
Origineller Gusseisenbrunnen aus der Zeit um 1900 mit kelchförmigem Becken auf balusterförmiger Säule und separater Brunnenstockstele mit Eichelbekrönung.

Ansicht (2011)

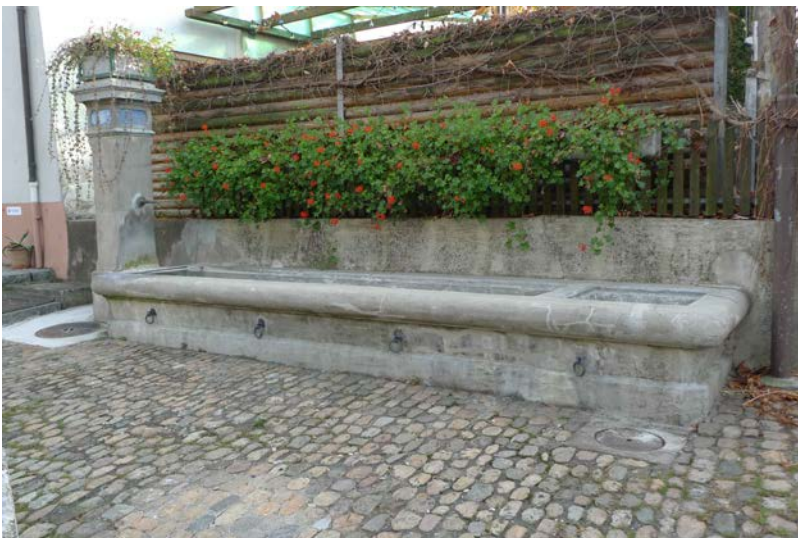
Zementgussbrunnen aus dem frühen 20. Jahrhundert. Der langgestreckte Trog enthält einen integrierten Beistrog. Der Rand ist wulstförmig gerundet. Der zugehörige, im Querschnitt quadratische Stock ist an den Kanten gefast und trägt ein Gurtprofil mit darüberliegenden Kartuschen sowie eine profilierte Abdeckplatte.

Ansicht (2011)

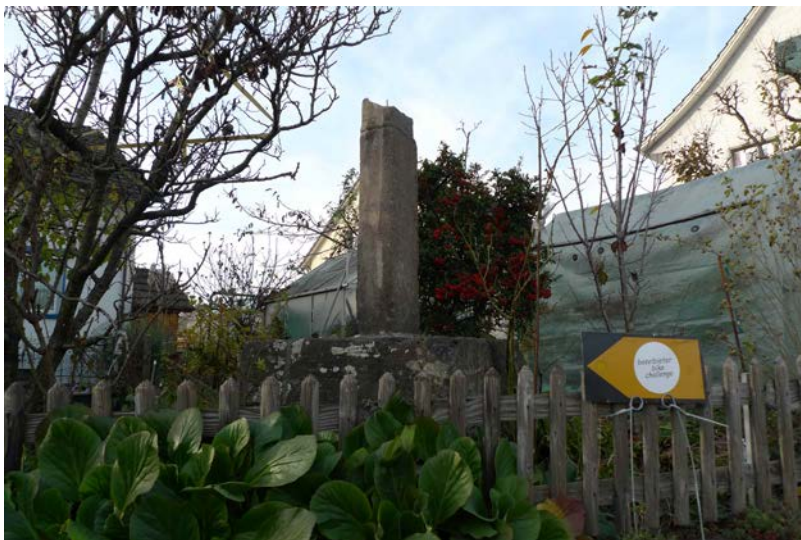
Das Kreuz aus rötlichem Degerfelder Sandstein mit abgewitterter Inschrift am Querbalken und am Stamm ist mit 1703 datiert. 1959 von seinem früheren Standort an der Landstrasse hierher transloziert und restauriert [1]. Das Kreuz ist zurzeit beschädigt. Im Kreuzungspunkt ist eine quadratische Nische eingetieft, die vielleicht zur Aufnahme einer Reliquie bestimmt war [2].

Ansicht (2011)

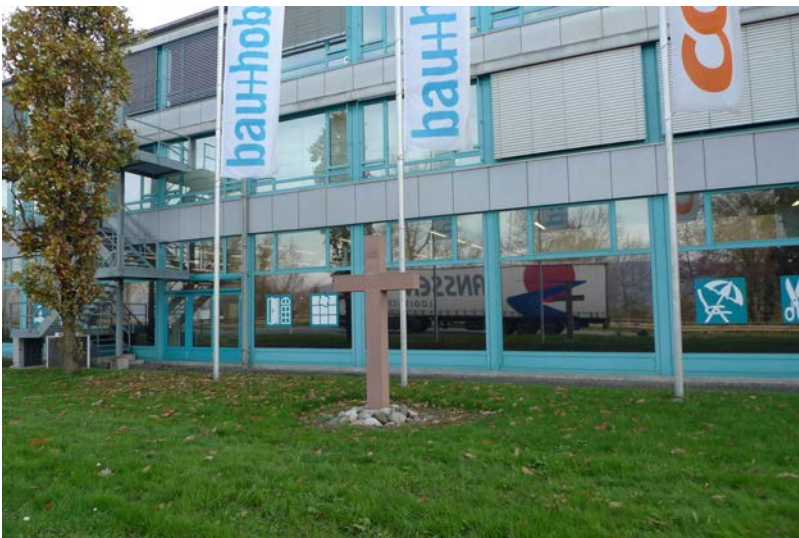
Einfaches kantiges Wegkreuz aus Buntsandstein mit teilweise erneuertem Schaft. Auf Spruchband Inschrift "INRI".

Ansicht (2011)

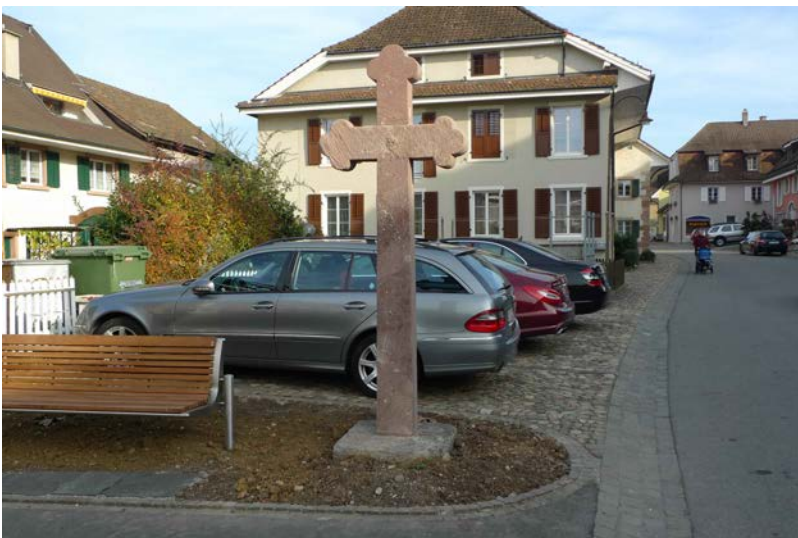
Kleeblattkreuz aus Buntsandstein, wie es im 18./19. Jahrhundert üblich war. Der Kreuzstamm wurde erneuert.

Ansicht (2011)

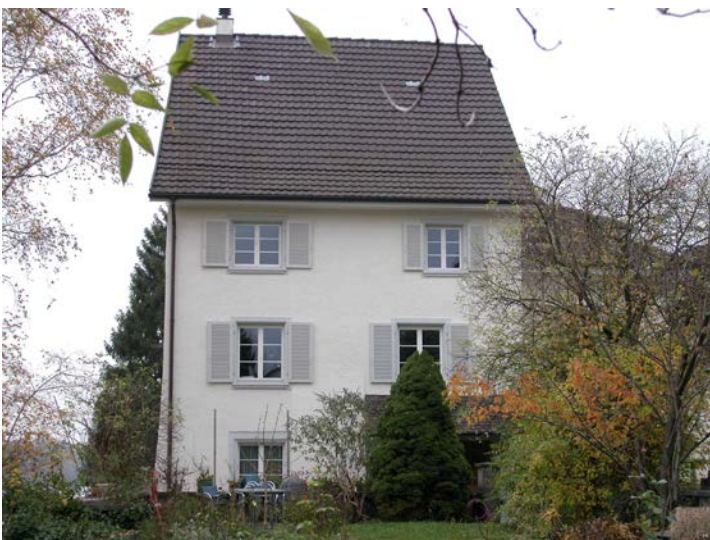
Nordöstlich der St. Galluskirche über dem steilen Rheinufer gelegener mehrteiliger Mauerbau, welcher in seinen ältesten Elementen ins Jahr 1493 zurückgeht. Der blockhafte dreigeschossige Baukörper ruht nördlich auf der spätrömischen Kastellmauer, die im Keller erhalten ist. Als einzige historische Ausstattungsteile haben sich das gestemmte Wandtäfer und der hellblaue Biedermeier-Kachelofen in der Stube im 1. Obergeschoss erhalten.

Ansicht von Westen (2011)

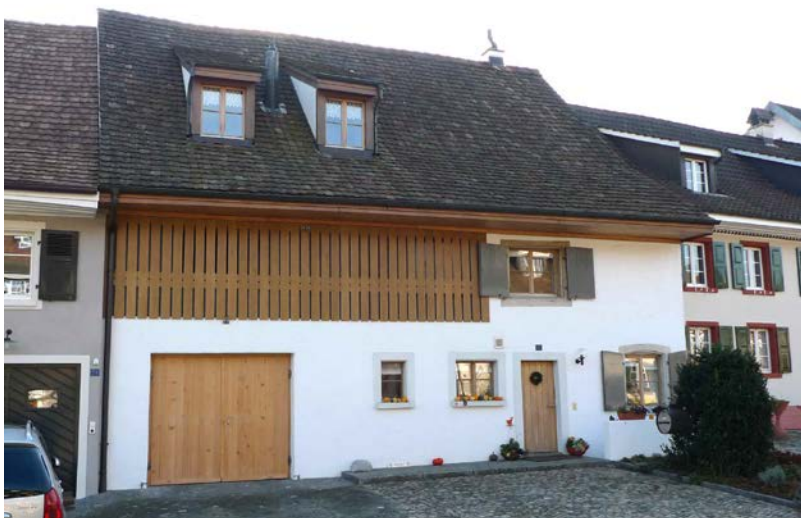
In die Gassenflucht eingebundener, heute zu Wohnzwecken dienender kleinbäuerlicher Vielzweckbau unter leicht geknicktem Satteldach. Rückwärtig zieht sich entlang der Parzellengrenze ein langer dreigeschossiger Querfirstanbau in Mischbauweise. Mit Ihrem charakteristischen Versatz zum Nachbargebäude und dem anschliessenden Gässchen bildet die Liegenschaft ein unverzichtbares Element der zeilenförmigen Bebauung im historischen Kern von Kaiseraugst.

Ansicht von Norden (2011)

Besondere Aufmerksamkeit zieht der rückwärtige Quergiebelanbau auf sich. Der lange, schlanke Baukörper ist im Erdgeschoss aus Bruchsteinmauerwerk aufgeführt, darüber erhebt sich ein zweigeschossiges, geschossweise abgebundenes Fachwerk mit spärlichen Lüftungsschlitzen. An den Quergiebel schliesst gestaffelt ein im Obergeschoss holzverkleideter Schopf mit teilweise freiem Erdgeschoss an.

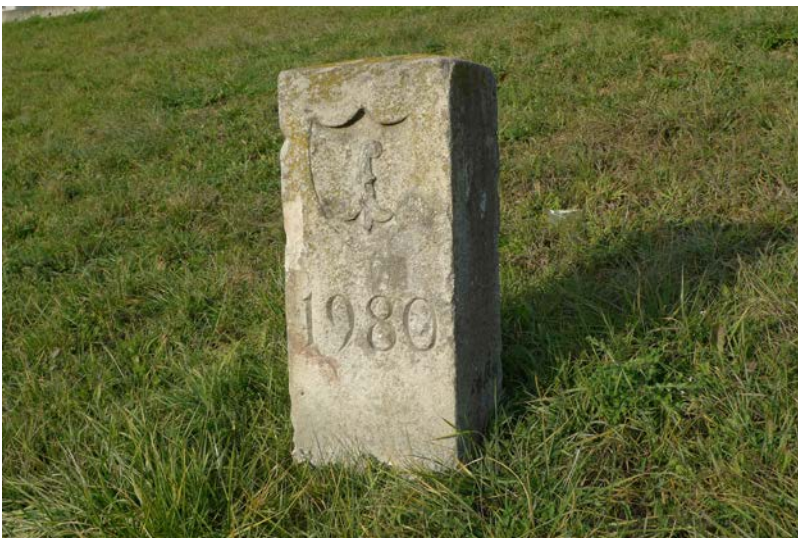
Vierkantiger Grenzstein zwischen den Kantonen Aargau und Baselland mit den jeweiligen Standeswappen und den Jahreszahlen 1862 auf Aargauer und 1980 auf Baselbieter Seite. Der Stein steht an der Böschung zwischen der Giebenacherstrasse und der Autobahn.

Ansicht (2011)

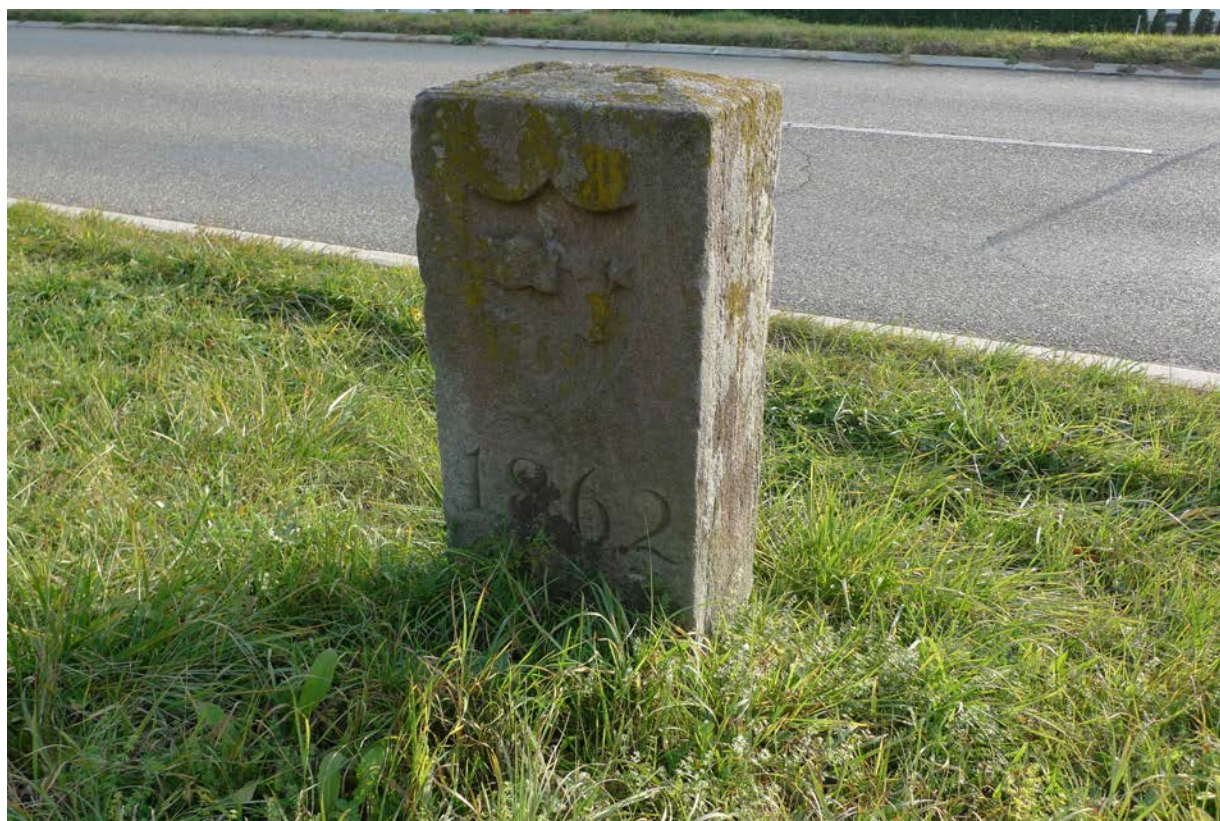
Ansicht von der Aargauer Seite mit Wappen und Jahrzahl 1862 (2011)

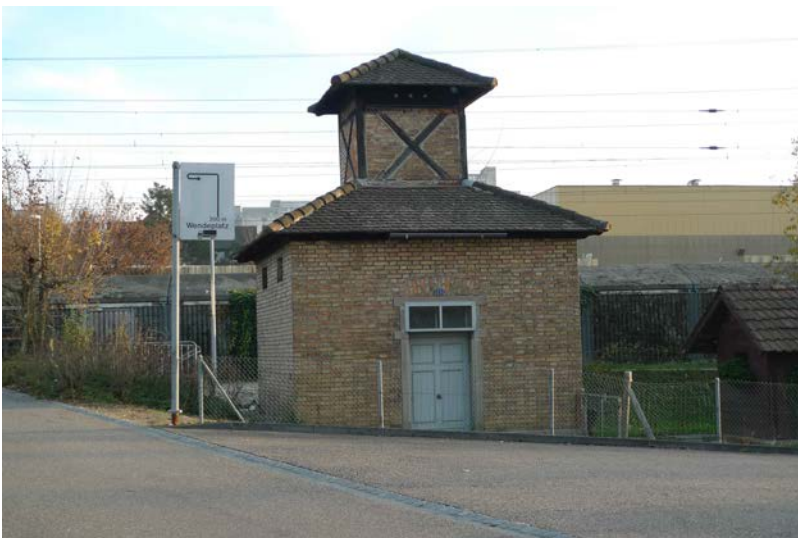
Über quadratischem Grundriss errichtetes Transformatorhäuschen mit schwach geneigtem Pyramidenstumpf und Fachwerklaterne. Das kleine Sichtbacksteingebäude wurde 1912 durch die Cellulosefabrik Kaiseraugst erbaut, welche zwischen 1888 und 1930 aktiv war und als grösste Arbeitgeberin im Dorf in ihrer Blütezeit an die hundertvierzig Personen im Dreischichtbetrieb beschäftigte. Von der östlich vom Dorfkern gelegenen Fabrik hat sich nur das ausserhalb des Areals gelegene Trafohäuschen beim ehemaligen Bahnübergang erhalten.

Ansicht von Norden (2011)

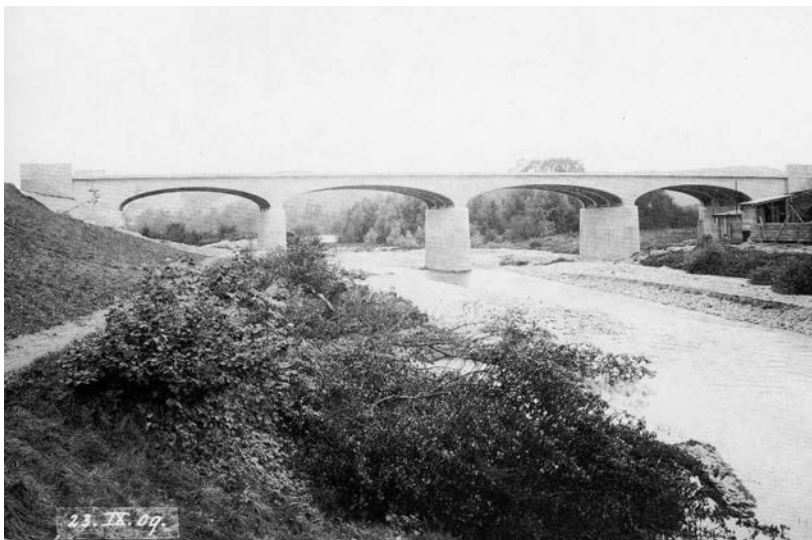
Zu Beginn des Kraftwerksbaus am Rhein in Augst-Wyhlen wurde 1908 die Brücke über die Ergolz erstellt. Geplant wurde sie wohl wie die zehn Wehrbrücken des Wasserkraftwerks von der Firma Maillart & Cie., Zürich, im Auftrag der A.-G. Conrad Zschokke [1]. Das elegante vierjochige Bauwerk, welches als Teil der Zubringerstrasse zwischen dem Bahnhof von Kaiseraugst und dem Bauplatz projektiert wurde, erhielt wegen seiner Bogenformen im Volksmund den Namen "Zeppelinbrücke".

Historische Ansicht  
(aus: "Kaiseraugst wie's damals war", S. 99)
